即墨区“1·7”较大道路交通事故调查报告

即墨区“1·7”较大道路交通事故调查组

2022年3月25日

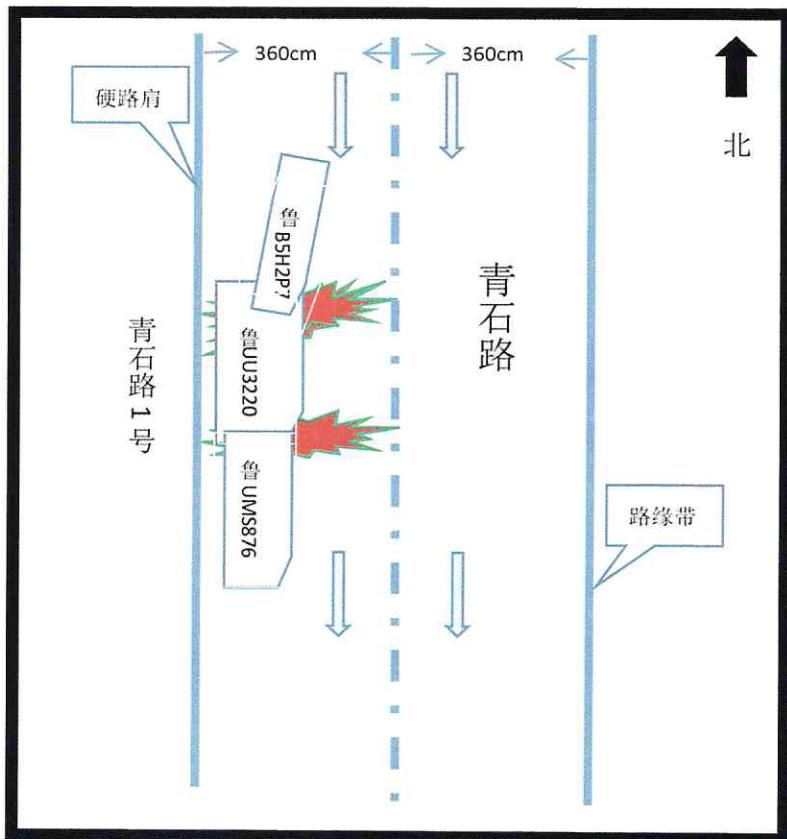
现场示意图

2022年1月7日23时36分许，韩某驾驶鲁B5H2P7号轿车载张某某、陈某某^①沿青石路由北向南行驶至青石路1号附近时，追尾路西侧顺向停在禁停区域的鲁UU3220号重型仓栅式货车，致使鲁UU3220号重型仓栅式货车发生位移撞向在其前面停放的鲁UMS876号轻型仓栅式货车尾部，造成3车受损，鲁B5H2P7号轿车内3人当场死亡。现场图如下：

①韩某坐在驾驶座位置，张某某坐在副驾驶座位置，陈某某坐在副驾驶座后排座位置。

鲁B5H2P7号小轿车驾驶员韩某醉酒^②、超速驾车^③，追尾撞到路边违规停放在禁停区域内的货车是导致的此次事故的直接原因。
