# 青岛崂山青岛怡高设备配套有限公司“10·17” 一般起重伤害事故调查报告

2025年10月17日16时30分许，青岛怡高设备配套有限公司在崂山区青岛玖玺城项目安装电梯作业过程中发生一起起重伤害事故，造成2人死亡，直接经济损失396万元。

经调查认定，该事故是一起在电梯安装过程中，企业安全生产主体责任不落实，施工现场安全管理缺失，作业人员违反施工工艺使用载人提升设备吊装导轨，未按规定进行防坠防护，突发情况处置不当导致的一般生产安全责任事故。

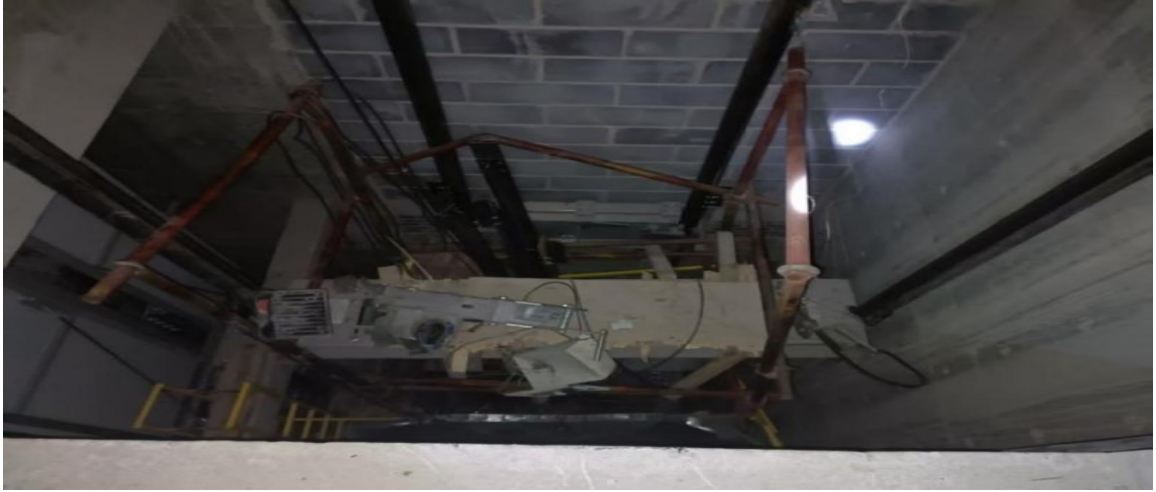
图 1 事故现场情况

事故现场位于 6 号电梯井（电梯 KT-1-6）底坑内，轿厢呈小角度倾斜状坠落于底坑，轿厢及作业平台严重变形。提升机脱位，安全钳自动触发装置掉落至脚手架作业平台右侧，且处于未锁紧状态。用于二次安全保护的停车链断裂，挂环端连接于轿厢顶部横梁右侧，挂钩端掉落至底坑。7 根待安装的对重导轨竖向位于电梯轿厢内，断裂提升机钢丝绳另一端（约 270m）位于轿厢内。电梯轿厢对重缓冲器、轿厢缓冲器、临时限速器张紧配重、吊装补偿绳张紧装置、安全钳、刹车片、对重框、底坑爬梯、临时照明设备等零部件受坠落冲击力，不同程度损坏变形及脱离，

呈不规则状态散落底坑。（见图 1）。

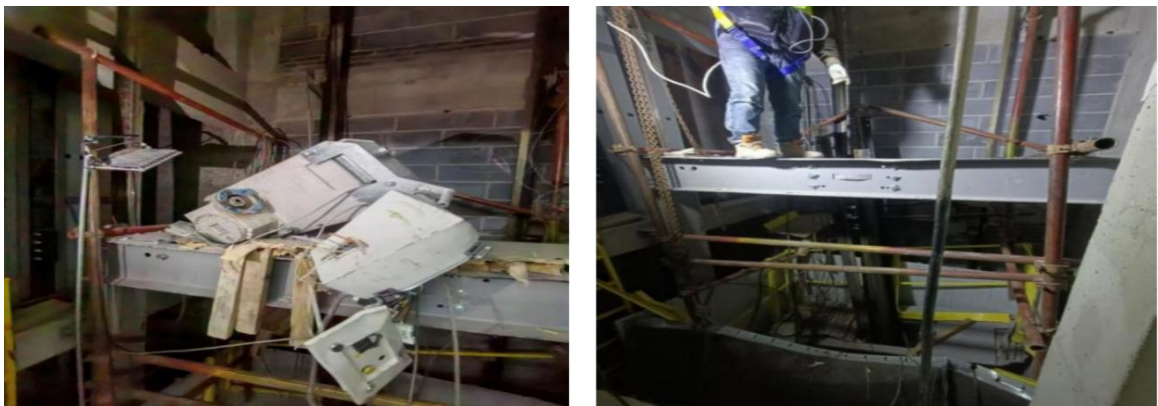
图 2 轿厢、载人提升设备、脚手架、照明等坠落后情况

载人电动提升机 (Triak)<sup>[30]</sup> 符合国家标准<sup>[31]</sup>。事故后提升机电机与提升机机身分离，控制箱破损严重 (见图 2)，控制板电线断裂坠落至轿厢底部。

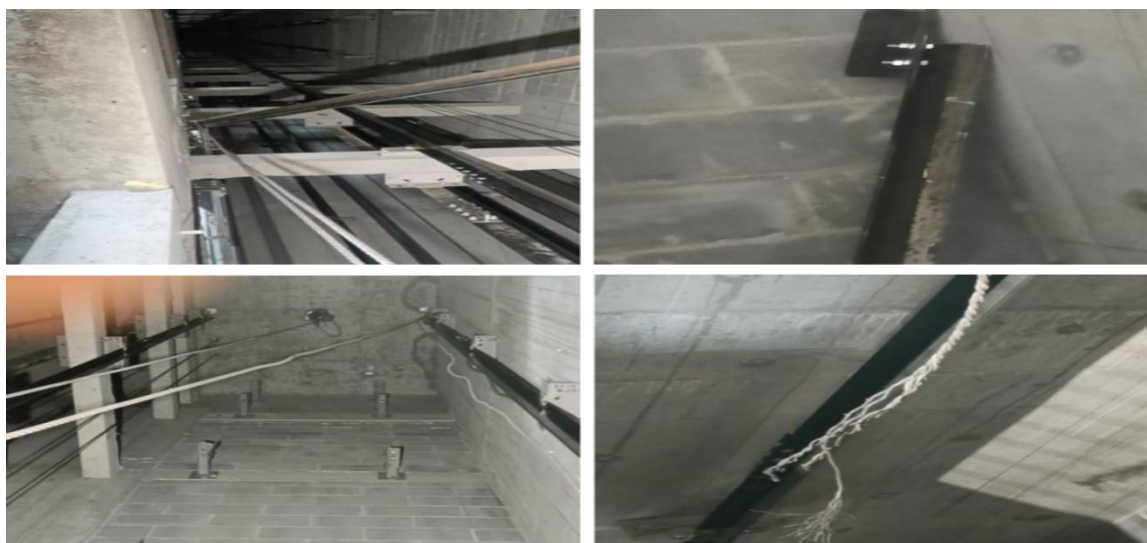
图 3 31 层至 33 层井道内对重导轨、断裂钢丝绳情况

提升机吊钩、对重导轨提升卡箍卡在吊钩滑轮支架内, 未见吊钩滑轮的滑轮部分（见图 3），吊钩滑轮二次保护绳挂于电梯机房电机底座上。起吊的对重导轨倾斜状坠落于井道内，下端卡于 31 层连梁左上角处（见图 3），上端卡在 32 层内侧墙角处。断裂的提升机钢丝绳一端与吊钩、对重导轨提升卡箍卡于井道顶部吊钩滑轮架处；中部斜下与对重导轨缠绕后，另一端斜向上缠

绕在轿厢右侧导轨顶部支架后呈自然下垂状态。

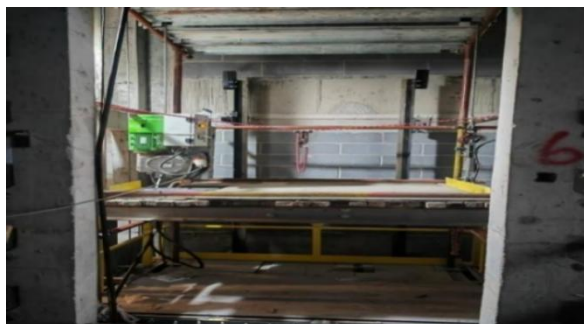
图 4 事故前轿厢工作平台及防护棚照片

安装作业平台搭建于轿厢上部的辅梁上。在轿厢横梁上搭建脚手架（高度 2.1m），在辅梁上铺设 40cm×60cm 木方和木板形成作业场地，脚手架顶部横梁上方搭设防护棚（高度约 2.1m），中间设置护栏（高度 80cm）、对重导轨通过轿顶安全窗竖向放置在轿厢内。载人提升机通过销轴固定于轿厢顶部横梁左侧，自动触发装置固定于轿厢顶部横梁右侧，停车链环端固定在与自动触发装置同一个销轴上，载人提升机钢丝绳存放在轿厢内（见图 4）。吊装前，工人已拆除轿厢内侧防护棚。

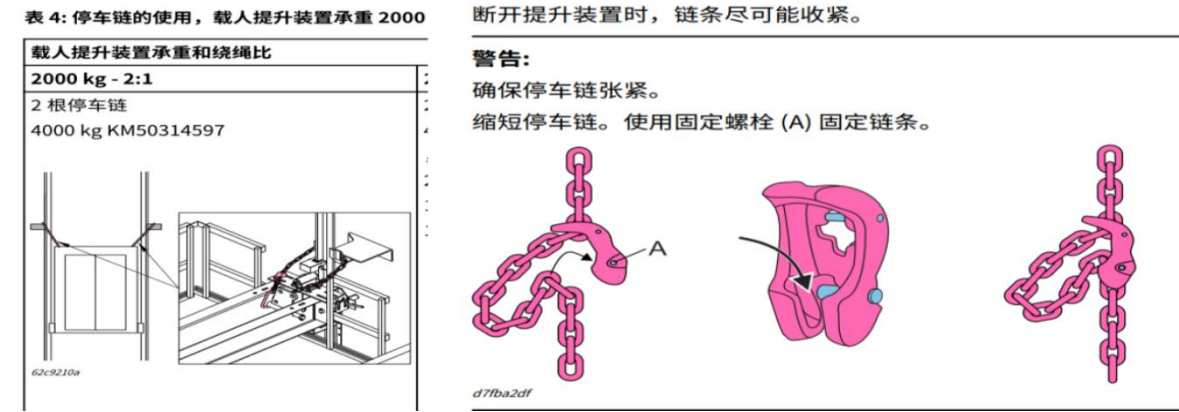
图 6 停车链安装示意图及要求

根据通力电梯安装说明<sup>[34]</sup>：该型号电梯<sup>[35]</sup>安装需要使用两条停车链；停车链长度 2m，最大负载 4000kg；断开提升装置时，链条尽可能收紧缩短停车链，使用固定螺栓固定链条（见图 6）。

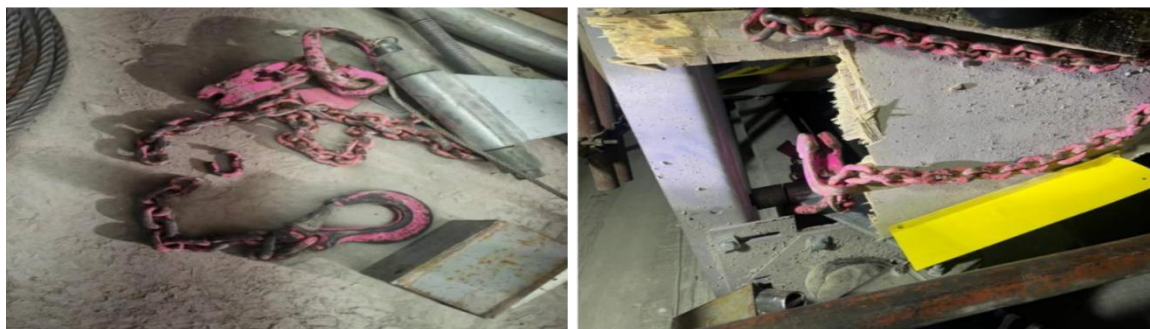
图 7 停车链断裂情况

事发现场仅发现 1 条停车链，该停车链挂环端与触发器销轴连接于轿厢顶部横梁右侧，另一端自然垂落（约 140cm），挂钩端掉落至底坑（长约 30cm），一个停车链环掉落至底坑（见图 7），停车链自锁装置处于打开状态，螺栓无损伤。

经现场勘查、调查询问、现场模拟，事发前停车链状态为缠绕在 29 层中段轿厢导轨支架，挂钩直接挂于停车链链环，通过现场测量，停车链悬挂后可移动范围为上下 70cm。通过查阅相关技术标准和计算<sup>[36]</sup>：当轿厢作业平台坠落时，所产生的冲击载荷均能致该停车链破断<sup>[37]</sup>。

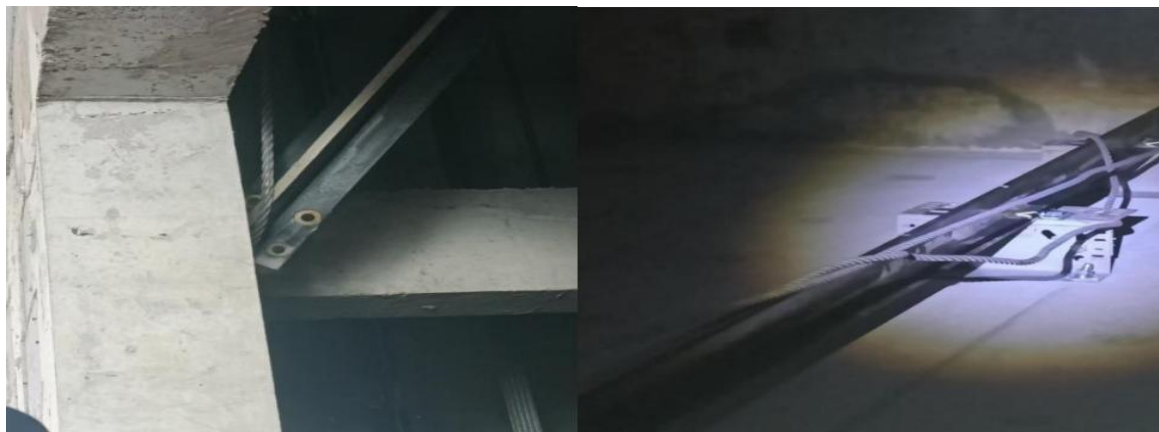
图 8 井道内钢丝绳缠绕情况

提升机钢丝绳为右交镀锌吊篮用钢丝绳<sup>[38]</sup>。事发现场，断裂钢丝绳其中一段从提升机内部断裂，其余部分散落于轿厢内；另一段断裂部分与吊钩相连悬于井道顶部吊装滑轮内，一端连接井道顶部固定点斜下与导轨接头一端缠绕后，又斜上缠绕与轿厢

导轨支架后成自然状态下垂<sup>[39]</sup>（见图 8）。通过计算，钢丝绳破断力 168.2kN，任何情况下<sup>[40]</sup>的轿厢坠落均能致该钢丝绳破断。

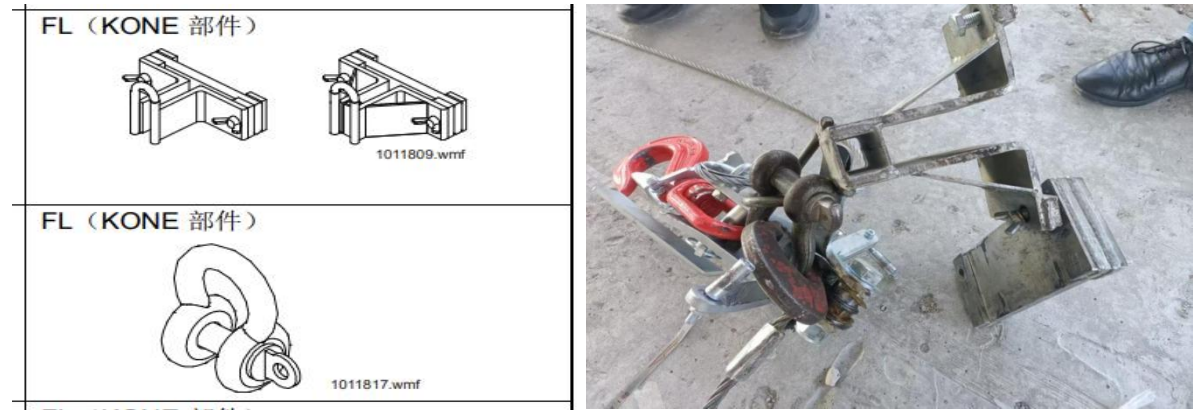
图 9 提升卡箍及其事故拆卸后与吊钩、卸扣、吊装滑轮状态

事发现场，提升卡箍、卸扣与载人提升机吊钩位于电梯井道顶部吊钩滑轮内。提升卡箍吊环向上弯曲约 90 度，扭曲约 45 度。提升卡箍一侧六角形螺栓（长度 5cm）从下方夹板脱丝，另一端蝶形螺栓弯曲变形，下夹板与卡箍最大张度为 18cm( 见图 9 )。
