平度市青岛佳和生物科技有限公司 “2·21”一般火灾事故调查报告

2021年2月21日14时41分许，位于平度市凤台街道办事处青岛佳和生物科技有限公司发生火灾，致2人烧伤，过火面积约600平方米，直接经济损失80万元。

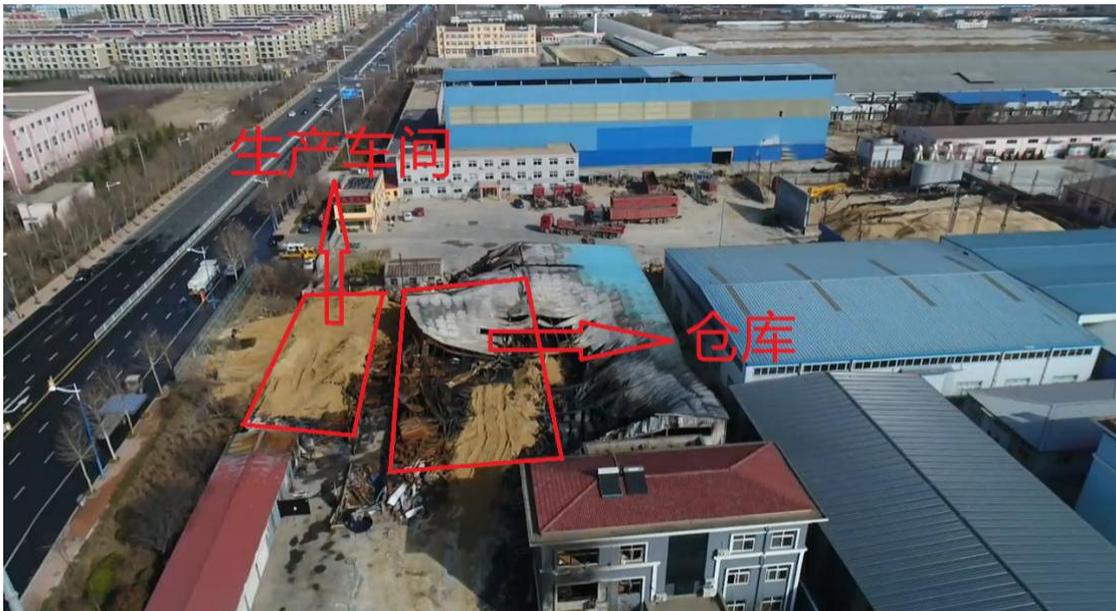
图 2：青岛佳和生物科技有限公司“2.21”火灾事故现场整体情况

经现场勘验，生产车间与仓库不同程度烧损，生产车间烧毁烧损程度明显重于东侧的仓库。生产车间屋顶、墙面全部坍塌，因事故处置需要，生产车间已完全被沙土掩埋。仓库房顶部分坍塌，西侧墙面完全坍塌。

观察整个事故区域，厂房坍塌程度自西侧向东侧逐步减轻。

经查阅监控录像、调查询问、现场勘验、技术鉴定等，排除雷击、排除外来火源、放火、擅自动用明火、吸烟引发事故的可能，认定起火部位位于生产车间内化料池北侧处。起火点位于柴油叉车座位底部处。起火物认定爆燃物为环己烷与空气混合形成的爆炸混合物。起火源为柴油叉车座位底部电瓶产生的火花。起火时间为 2021 年 2 月 21 日 14 时 41 分左右。

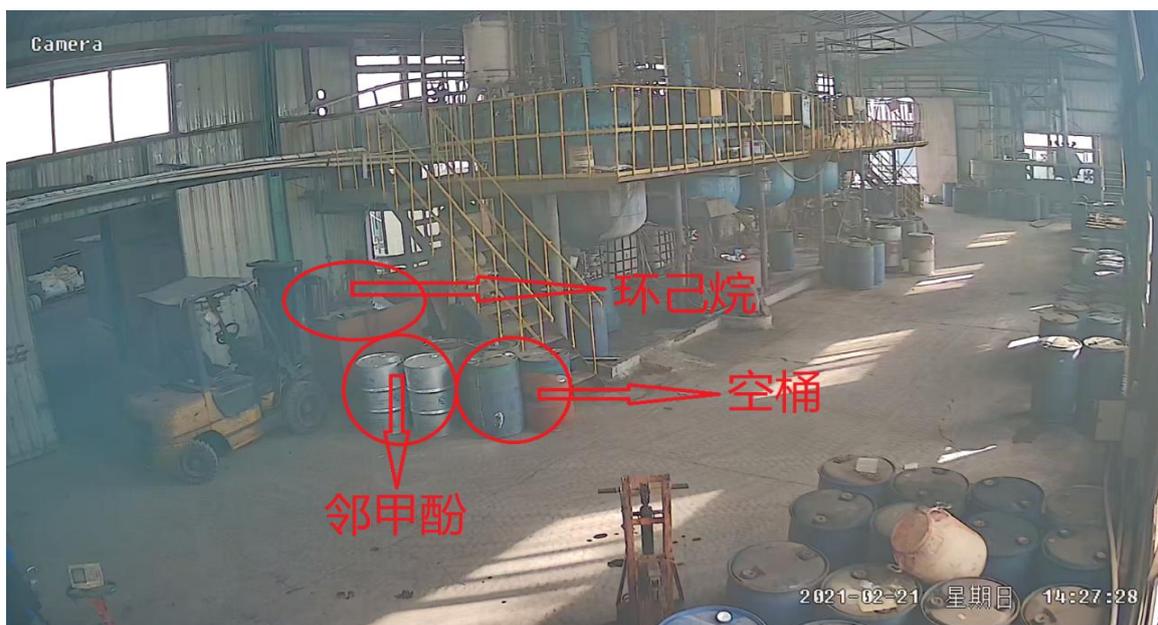
图 3：生产车间北侧监控拍摄柴油叉车附近铁桶

14 时 33 分许，汝连海驾驶叉车对车间化料池内北侧的环己烷铁桶进行单钩吊装，王民岩在旁协助，吊装中吊钩脱落，环己烷铁桶掉回化料池。14 时 34 分许，汝连海、王民岩重复单钩吊

装操作，吊钩再次脱落，环己烷铁桶又掉回化料池内。随后，汝连海、王民岩对化料池内南侧的另一环己烷铁桶进行双钩吊装，之前脱钩两次的同一吊钩再次发生脱落^①，南侧环己烷铁桶砸落到北侧环己烷铁桶上，导致铁桶破损，环己烷泄漏喷出时长约 65 秒，泄漏的环己烷液体在地面蔓延。泄漏发生后汝连海、王民岩随即远离叉车，叉车在无人控制的情况下不断撞击化料池，导致故障，无法熄火。随后，汝连海、王民岩打开叉车座位底座进行修理，刘阳在阀门平台处观看。14 时 41 分 27 秒左右，柴油叉车座位底部电瓶产生的电火花，引发环己烷与空气混合形成的爆炸性混合物导致爆燃起火。起火后，汝连海、王民岩 2 人衣物被火焰引燃，3 人迅速撤离现场。其中王民岩从车间跳窗后被困于厂区栅栏与车间之间，于 14 时 59 分被消防人员救出，其余 2 人均自行跑出。

汝连海无证操作非防爆叉车，使用不符合吊运危险化学品要求的网购金属油桶夹（吊钩）^②吊运装有环己烷的铁桶，因吊钩脱落导致铁桶掉落并破损，环己烷泄漏并挥发后与空气混合达到

爆炸极限，被未熄火叉车产生的电火花引发爆燃，造成火灾。
