平度市青岛佳和生物科技有限公司 “2·21”一般火灾事故调查报告

2021年2月21日14时41分许，位于平度市凤台街道办事处青岛佳和生物科技有限公司发生火灾，致2人烧伤，过火面积约600平方米，直接经济损失80万元。

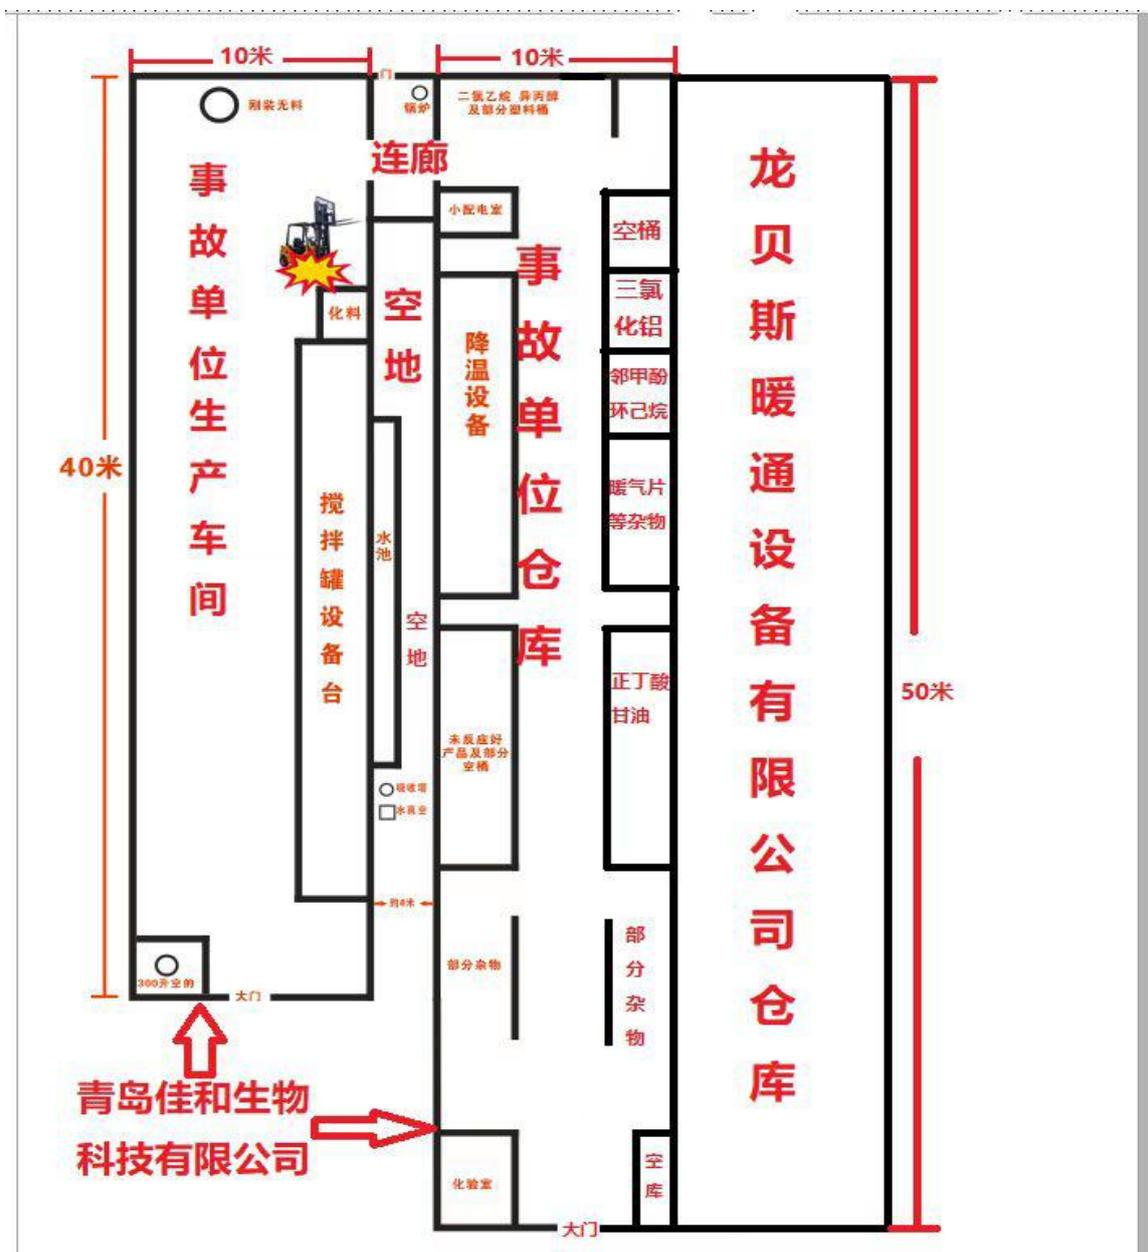
图 1: 厂区平面图

生产车间与 1 个仓库，生产车间与仓库之间由一位于北侧的连廊进行联通。生产车间位于龙贝斯公司院内西北角，生产车间北侧、西侧为院墙，东侧为仓库，南侧为院内道路。生产车间为单层钢结构建筑，屋顶及围墙采用金属彩钢板，保温层为岩棉。车间南侧设置有安全出口，东北角位置处设置一小门通过连廊与仓库联通。生产车间南北长 40.0 米、东西宽 10.0 米、均高 6 米。生产车间内东侧自北向南分别设置一座化料池及五台搅拌罐，西侧放置空桶，南侧中间位置处放置一座容量 300 升的储罐，北侧中间位置处放置一个没有使用的储罐。

仓库位于生产车间东侧，由事故单位租赁龙贝斯公司仓库内西侧部分后改造而成。仓库为单层钢结构建筑，屋顶及围墙采用金属彩钢板，保温层为岩棉。仓库内南侧设置有仓库正门，西北角位置处设置一小门通过连廊与生产车间联通。仓库南北长 50.0 米、东西宽 10.0 米、均高 10 米。仓库内储存邻甲酚、异丙醇、正丁酸、甘油、三氯化铝、元明粉、对甲苯磺酸、二氯乙烷等化学品及部分杂物、空桶。

仓库与生产车间之间为一南北长 35 米，宽 5 米的空地，空地内自北向南依次布置有降温水池、废气吸收塔及水真空装置。
